# **Commune de Pîtres (27)**

## **Projet de lotissement**

*Analyse du risque souterrain*

*N°A106587/A*

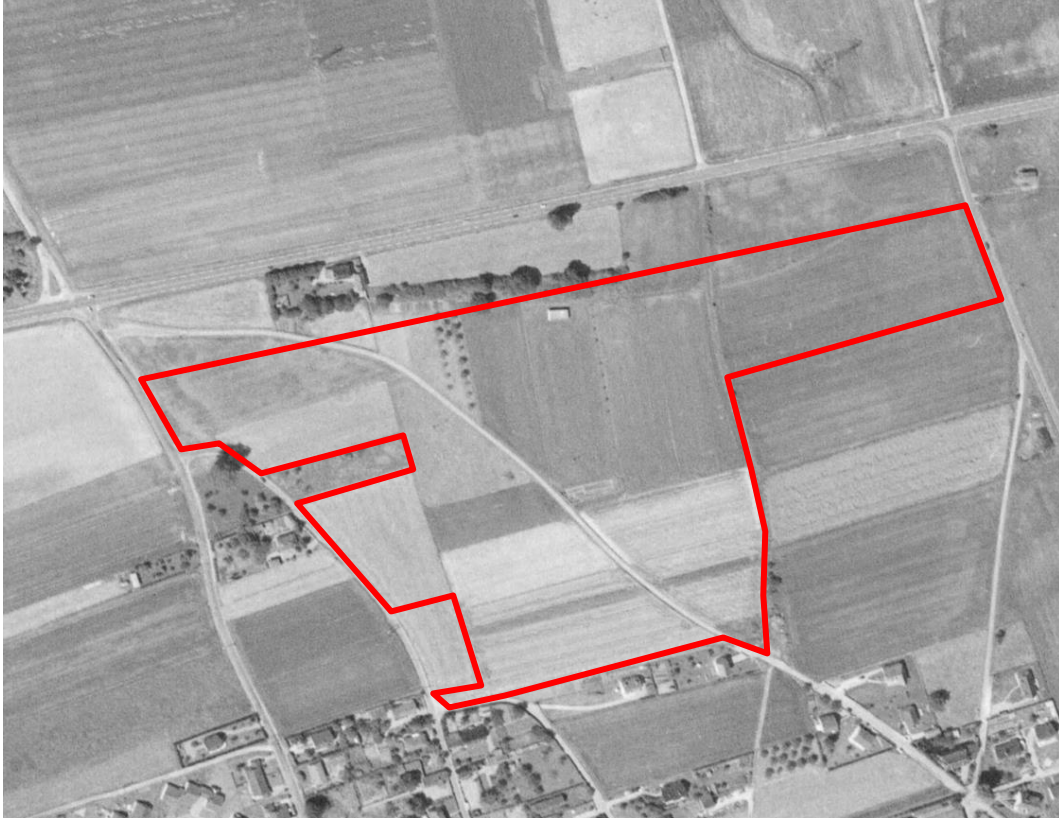
**Photo aérienne ancienne, mission de 1989, échelle 1 / 30 485, cliché n°26**

- En 1989, une construction a été réalisée au Nord de la parcelle C18. Il n'y a plus aucune tâche au Sud de la tranche 4. L'ancien chemin d'Alizay à Pîtres réapparaît. Aucune anomalie significative n'est repérée.

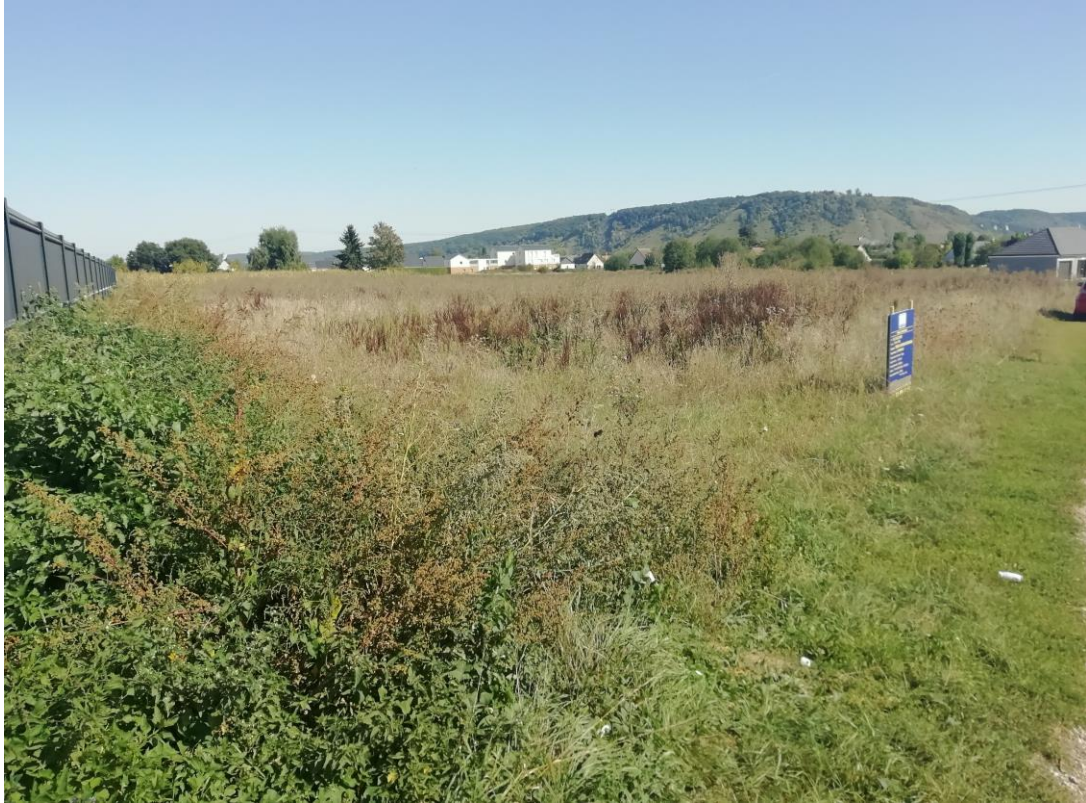
La zone est une friche agricole plane recouverte de hautes herbes qui limitent les possibilités d'observation.

La présence de nombreux terriers d'animaux fouisseurs (lapins) est observée lors de la visite.

**Photo 1 : Vue de la parcelle depuis le coin Nord-Ouest**

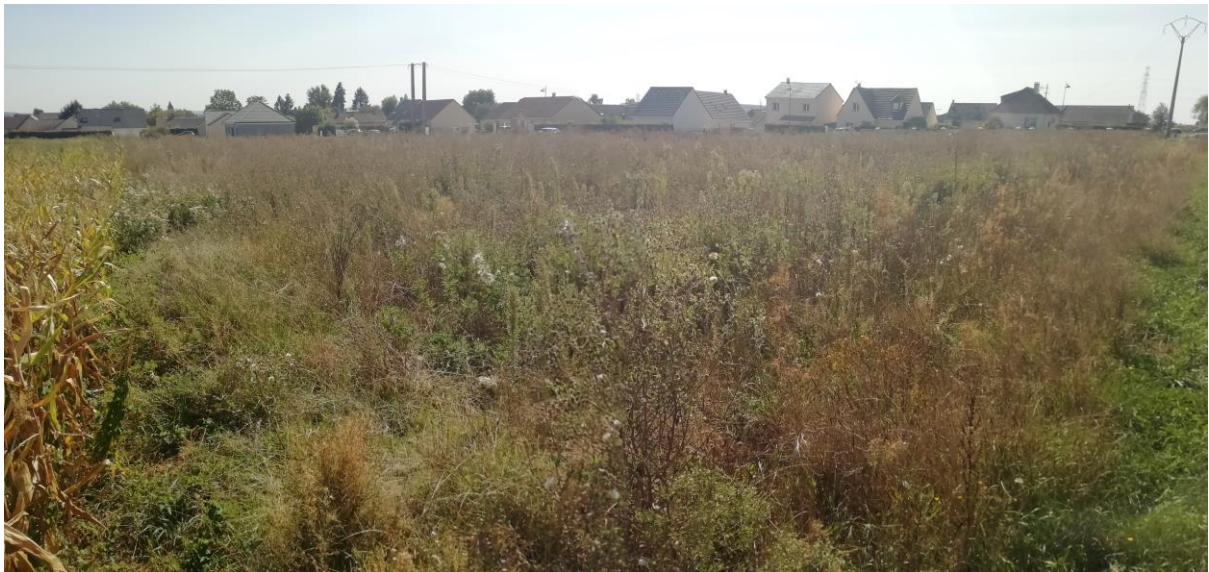
**Photo 2 : Vue de la parcelle depuis le coin Nord-Est**

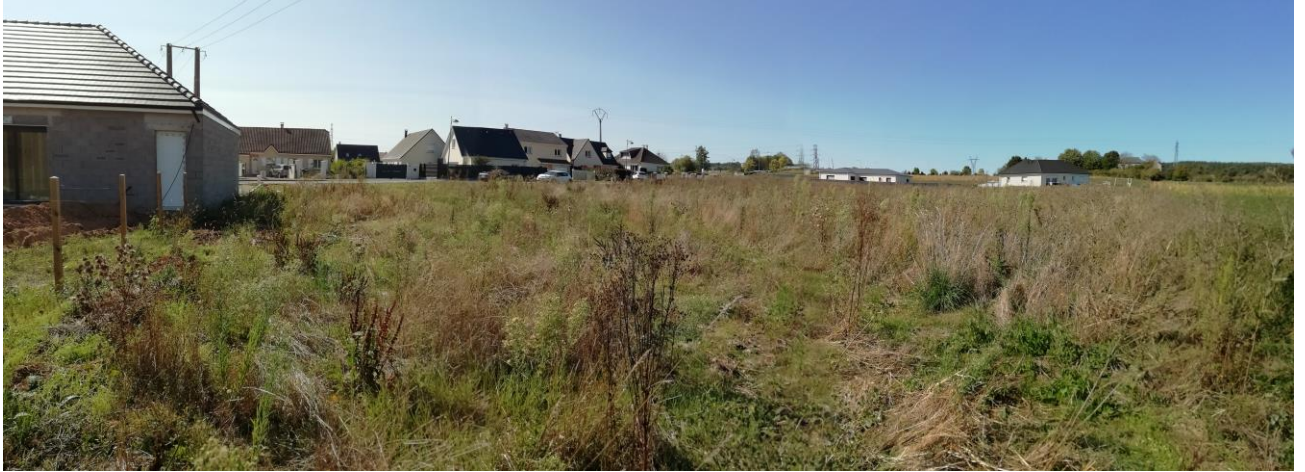
**Photo 3 : Vue de la parcelle depuis le coin Sud-Est**

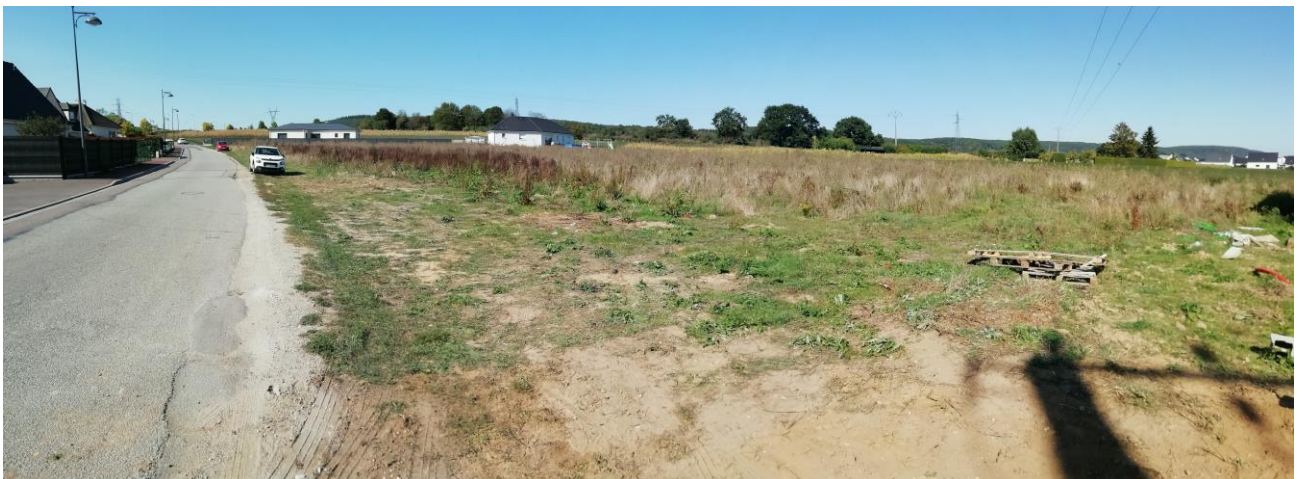
**Photo 4 : Vue de la parcelle depuis le coin Sud-Ouest**
